# Woningkwaliteit bepaald in Vlaamse Codex Wonen van 2021

## Niet- zelfstandige woning

Wonen in Vlaanderen  
Sandro Viana Pereira

# Woningkwaliteit niet zelfstandige woningen

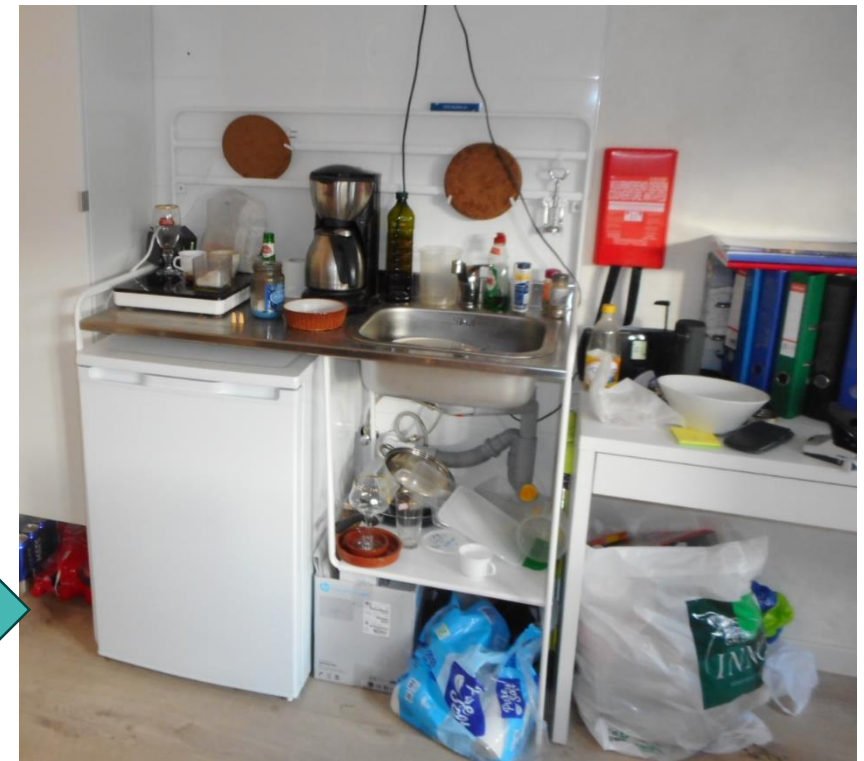
**lavabo: rubriek 181**

**Lavabo (of gootsteen) niet aanwezig op de kamer: cat. II**  
**Lavabo met gebreken: cat. I**

→ **cat. II, tenzij ...**

**... gootsteen  
aanwezig**

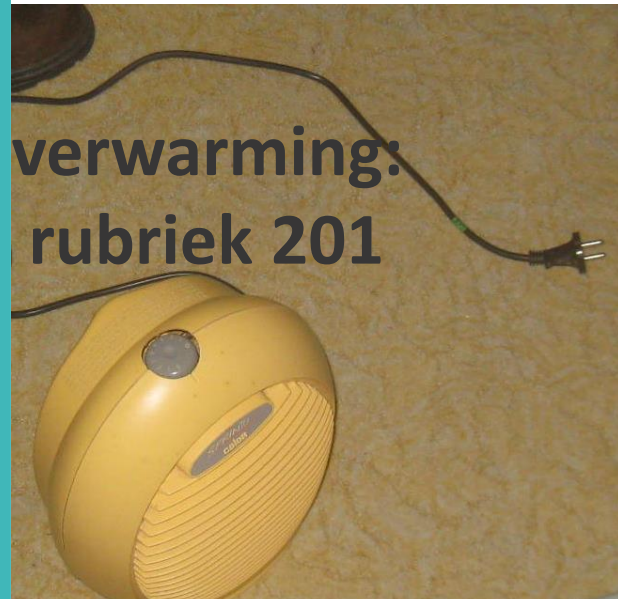
Een gebrek is altijd cat. III

Het gaat over het ontbreken van het apparaat

201 er is geen **vast** verwarmingsapparaat in de kamer  
(centrale verwarming / luchtdicht gastoestel / elektrisch toestel met aangepaste energietoevoer via apart circuit)

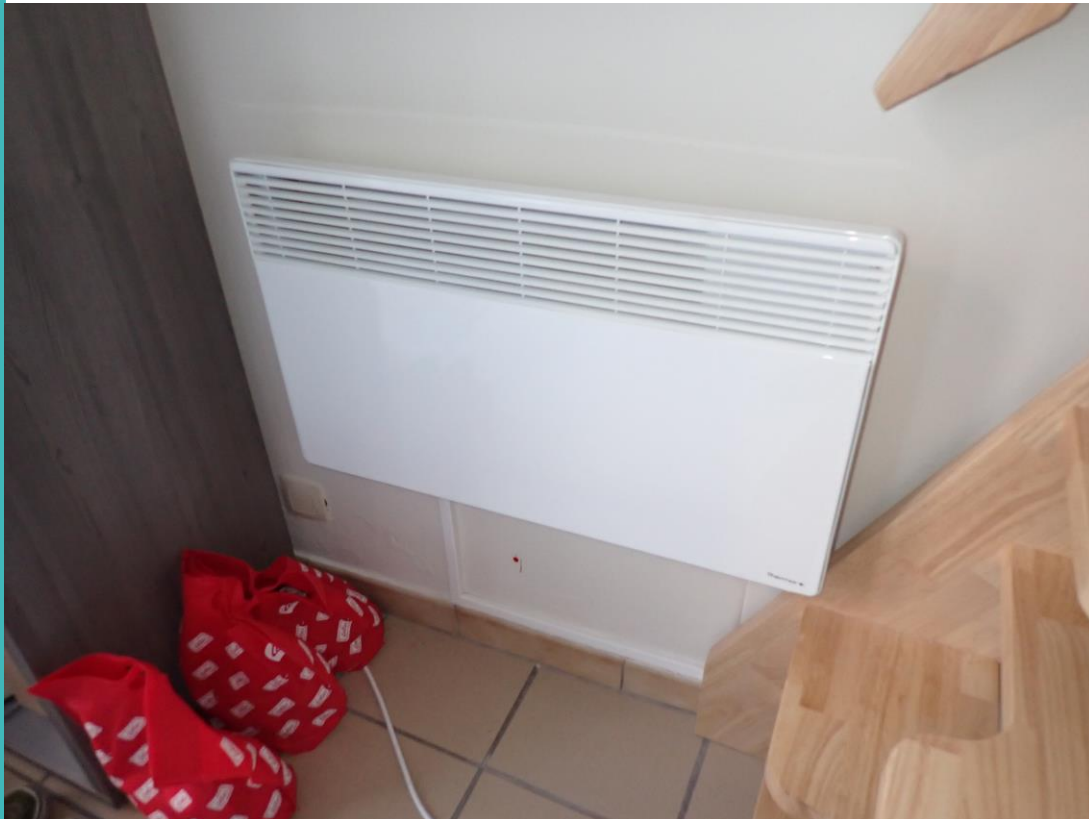
Voorbeeldig voorbeeldje met elektrische convector:

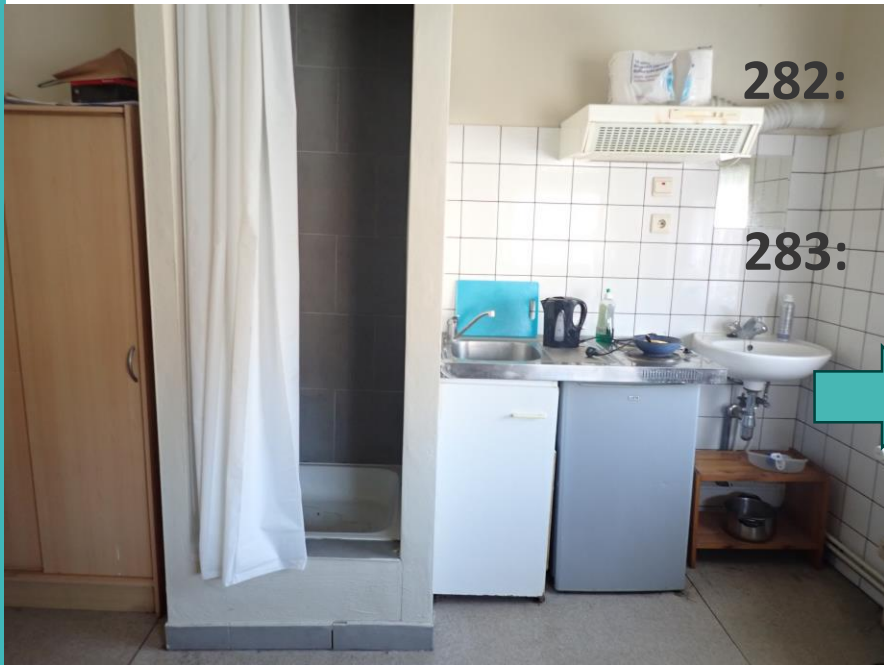
De (interne) badfunctie:

Het geheel moet steeds een stevig en stabiel geheel vormen, voorzien zijn van aanvoer van koud en warm water en via een reukafsluiter aangesloten zijn op een waterafvoersysteem.

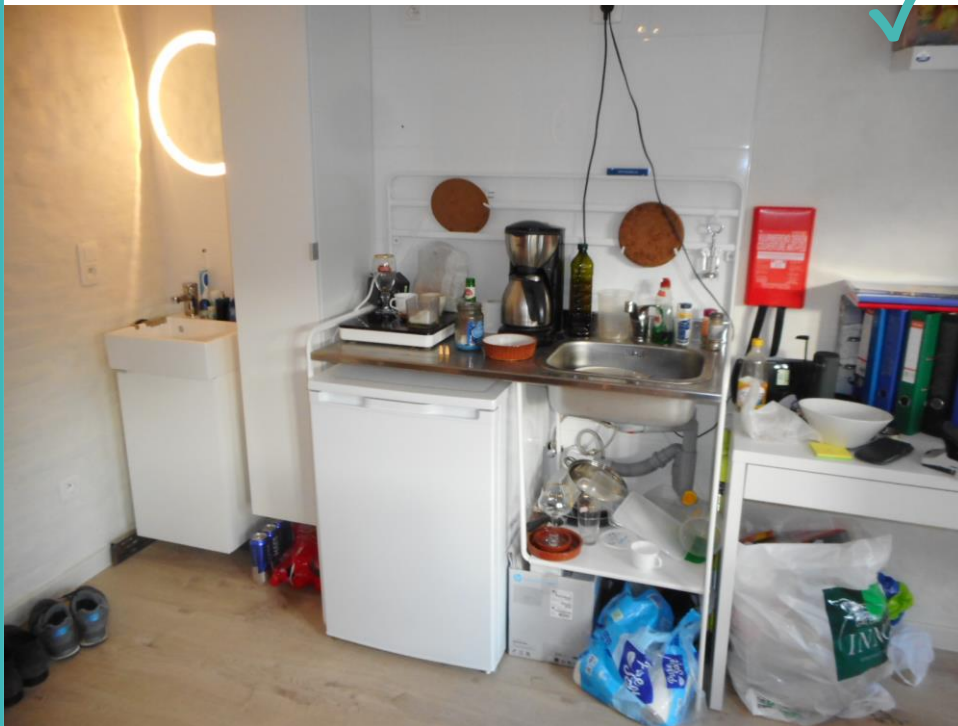
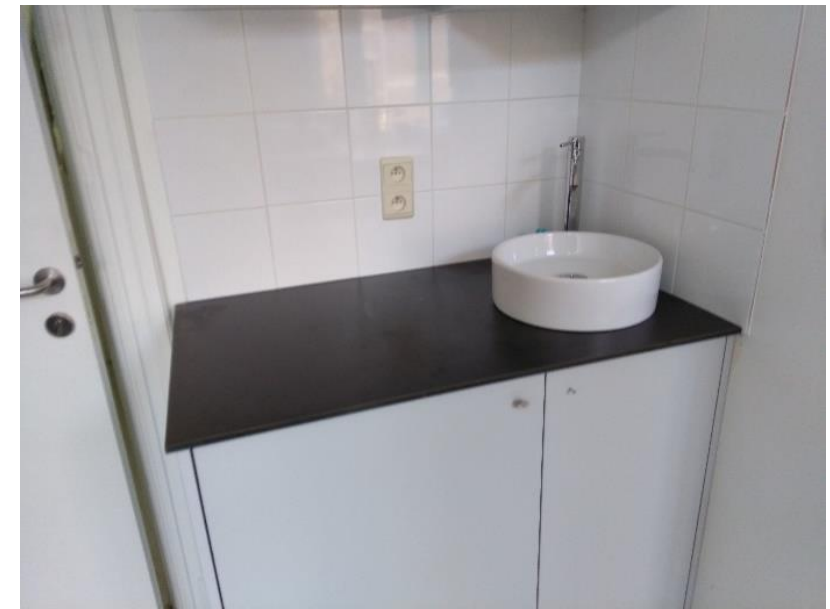
**Twee voorbeelden van  
keukens in een kamer ...**

**Als deze kamers ook een  
toilet en een douche  
hebben ... dan zijn dit  
zelfstandige woningen ...**

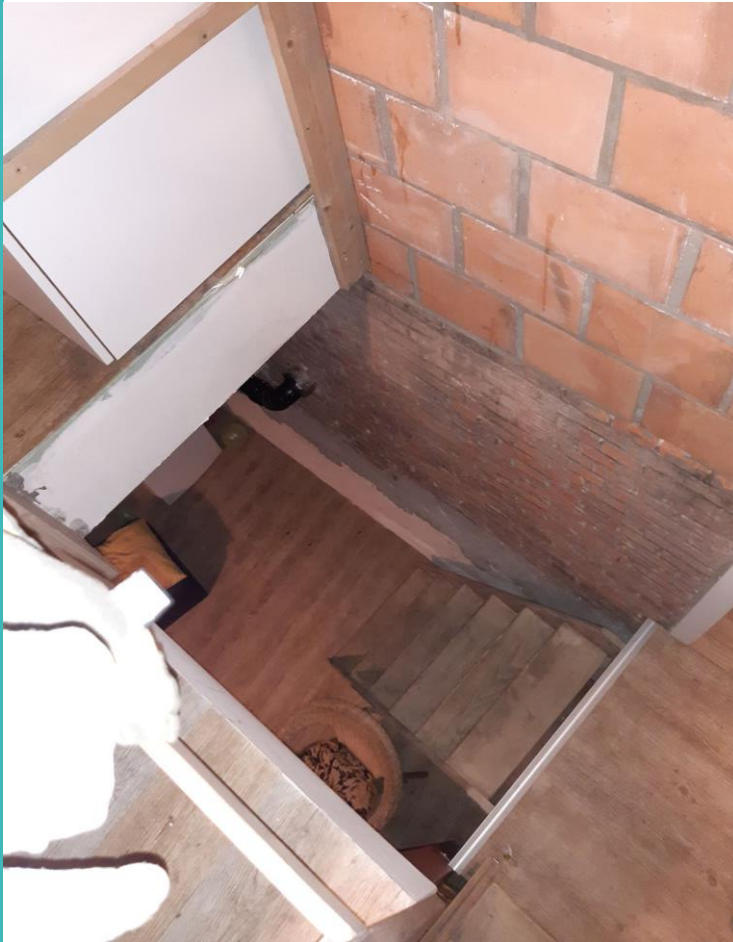
**Leuning ontbreekt bij trap tussen keuken – gem. ruimte**

- 232 het lokaal is **niet veilig** toegankelijk (bv. gebreken aan gemeenschappelijke gangen, trappen...)

- 231: Lokaal met gemeenschappelijke functie niet rechtstreeks bereikbaar vanuit gemeenschappelijke ruimte: cat.I
- 232: Lokaal niet veilig toegankelijk
- 233: Borstwering bij lage ramen in het lokaal  
Beoordeling zoals bij zelfstandige woningen

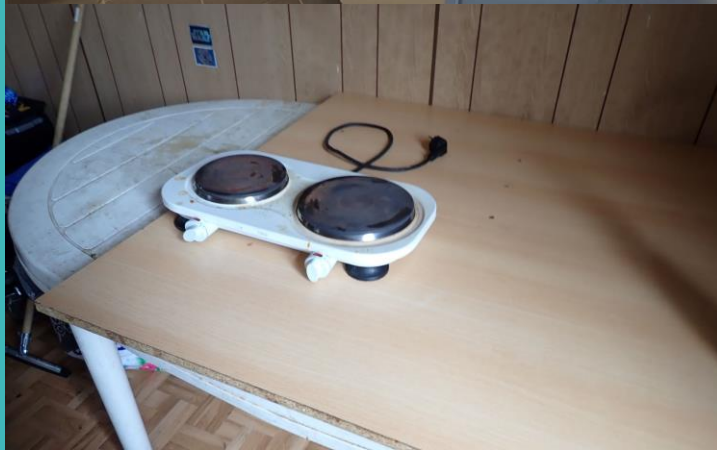
Geen vaste opstelling

294 aanrecht met voldoende kookzones, branders... ontbreekt

een aanrecht met voldoende kookzones, branders, ...  
vaste opstelling – voldoende plaats  
aantal kookzones, branders? Richtinggevend:

- Minstens 2 (tot 4 gebruikers)
- 1 extra per 2 bijkomende gebruikers (tot 10 gebruikers)
- 1 extra per 5 bijkomende gebruikers (vanaf 10 gebruikers)
- Vanaf 6 gebruikers kan een microgolf als kookzone gelden
